# KUALITAS DAN KENYAMANAN JALUR PEDESTRIAN DI PENGGAL JALAN SLAMET RIYADI SURAKARTA

## KUALITAS DAN KENYAMANAN JALUR PEDESTRIAN DI PENGGAL JALAN SLAMET RIYADI SURAKARTA

### ABSTRAK

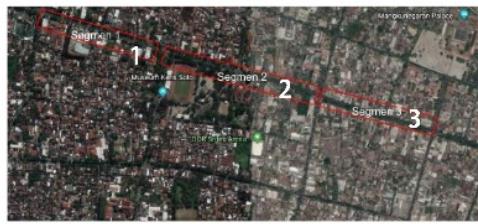
**Gambar 1.** Pembagian Segmen  
(sumber: Google Earth. Dokumentasi Penulis, 2019)

- Segmen 1 : Penumping (sisi Jl. Slamet Riyadi dari perempatan DKT hingga perempatan Stadion Sriwedari) dengan jarak  $\pm 550$  m.
- Segmen 2 : Sriwedari (sisi Jl. Slamet Riyadi dari perempatan Stadion Sriwedari hingga perempatan Sami Luwes Laweyan) dengan jarak  $\pm 700$  m.
- Segmen 3 : Singosaren (sisi Jl. Slamet Riyadi dari perempatan Sami Luwes Laweyan hingga perempatan Es Krim Tentrem) dengan jarak  $\pm 550$  m.

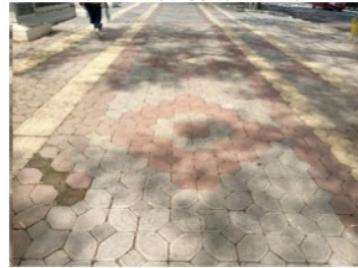
**Gambar 3.** Pola Paving Block Segmen 1  
(sumber: Dokumentasi Penulis, 2019)

Pedestrian pada segmen 1 memiliki *paving block* dengan corak belah ketupat dan garis-garis horizontal. Warna yang dipakai adalah warna merah, kuning, dan abu-abu (Gambar 3).

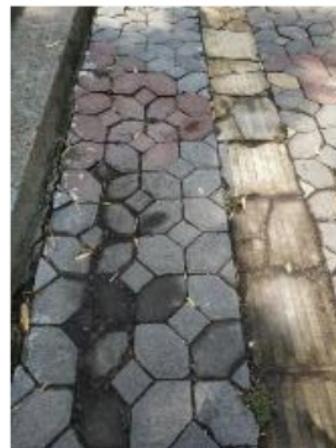
**Gambar 4.** Kondisi Guiding Line Segmen 1  
(sumber: Dokumentasi Penulis, 2019)

Kondisi pada sebagian *guiding line* cukup memprihatinkan dengan permukaannya yang bergelombang dan pecah-pecah. Hal ini akan membahayakan pengguna difabel yang melewati pedestrian (Gambar 4).

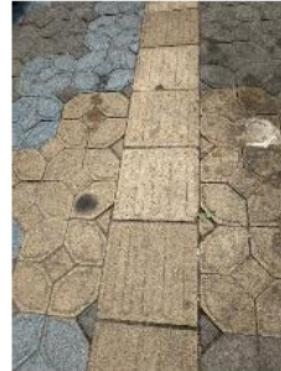
**Gambar 7.** Kondisi Fisik Guiding Line Segmen 2  
(sumber: Dokumentasi Penulis, 2019)

Kondisi pada *guiding line* cukup baik dengan bagian penanda masih terasa amat menonjol.

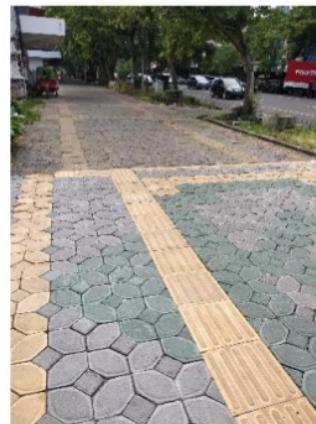
**Gambar 9.** Pola Paving Block Segmen 3

Pola pedestriant pada segmen 3 terbagi menjadi 2 segmen dengan masing-masing segmen memiliki perbedaan pola yang mencolok. Segmen pertama cenderung tidak memiliki pola. *Paving block* yang digunakan hanya berwarna abu-abu. Segmen kedua memiliki pola yang mirip dengan pola *paving block* pada segmen 1 Penumping dan segmen 2 Sriwedari, dengan pilihan warna berupa hijau, kuning, dan abu-abu.

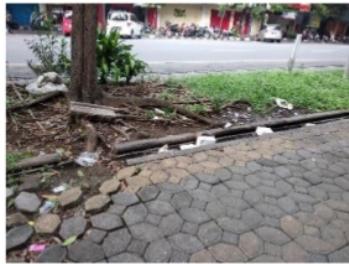
**Gambar 11.** Kondisi pada Segmen 3  
(sumber: Dokumentasi Penulis, 2019)

Secara keseluruhan, pedestriant pada segmen 3 memiliki kondisi yang cukup baik dan terlihat lebih baru dibandingkan dengan pedestriant pada segmen 1 dan segmen 2. Tidak terlihat bagian-bagian bergelombang yang dapat membahayakan pengguna pedestriant, baik pengguna difabel maupun yang tidak.

Tidak ditemukan fasilitas pendukung berupa bangku-bangku, tempat sampah, maupun toilet umum disepanjang segmen 3. Pengguna pedestriant yang sedang melintas tidak dapat beristirahat duduk atau terpaksa duduk di selasar toko-toko yang tidak buka sepanjang segmen ini. Terlihat sampah-sampah yang dibuang sembarangan di sepanjang segmen ini sebagai akibat dari ketiadaan tempat sampah.

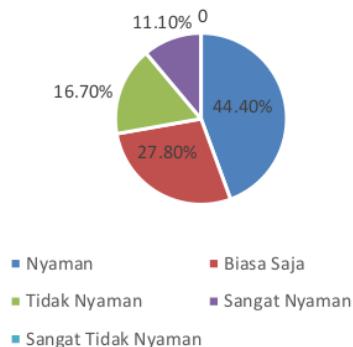
**Gambar 13.** Diagram Respon Tingkat Kenyamanan di Ketiga Segmen

- 55.6% responden menyatakan kondisi pedestrian pada ketiga segmen bagus.
- 44.4% responden merasa pedestrian pada ketiga segmen nyaman.
- 58.3% responden mengaku pernah menggunakan bangku dan tempat sampah di ketiga segmen.
- 38.9% responden menyatakan kondisi bangku dan tempat sampah pada ketiga segmen biasa saja.

- e. 75% responden menyatakan jumlah bangku dan tempat sampah belum cukup.
- f. 25 responden menyatakan pedestrian pada ketiga segmen perlu diperbaiki lagi, 5 responden menyatakan tidak perlu diperbaiki lagi, dan sisanya netral.

Berdasarkan hasil kuesioner, 44.4% responden merasa ketiga pedestrian tersebut nyaman karena ketiga segmen memiliki trotoar yang lebar serta memiliki cukup banyak pohon-pohon peneduh. Sejumlah 16.7% responden menjawab bahwa ketiga segmen tidak nyaman, dengan salah satu alasannya adalah karena masih ada pengguna sepeda motor yang melintas pada pedestrian. Pada segmen 3, ditemukan pula mobil yang melintasi pedestrian tersebut untuk mencapai toko atau bangunan yang terdapat di segmen tersebut.

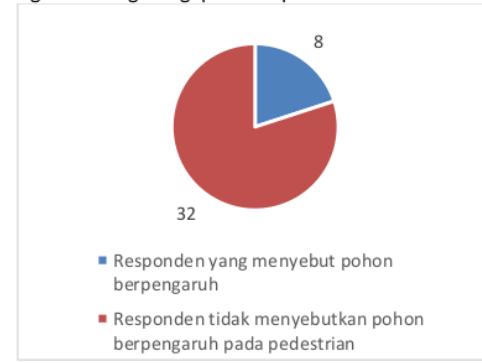
**Gambar 14.** Diagram Respon Pengaruh Pohon pada Pedestrian

Berdasarkan hasil kuesioner, terdapat sejumlah tujuh responden yang menganggap bahwa vegetasi berupa pepohonan pada pedestrian berpengaruh terhadap persepsi kenyamanan saat menggunakan pedestrian. Enam orang dari tujuh responden tersebut berpendapat bahwa pohon-pohon sepanjang area *buffer* pada pedestrian, dirasakan teduh, sehingga menambah rasa nyaman saat melintasi pedestrian. Menurut seorang responden, pepohonan di sepanjang segmen mengurangi panas di pedestrian.
