KUALITAS DAN KENYAMANAN JALUR PEDESTRIAN DI PENGGAL JALAN SLAMET RIYADI SURAKARTA

Objek penelitian ini adalah jalur pedestrian berupa trotoar di penggal Jalan Slamet Riyadi sepanjang kurang lebih 1700 m yang membentang dari persimpangan Es Krim Tentrem sampai Solo *Grand Mall*. Penelitian ini akan meninjau kondisi jalur pedestrian di penggal jalan tersebut berdasarkan standar dan kenyamanannya menurut persepsi pengguna. Pedestrian pada sepanjang ruas Jalan Slamet Riyadi ini dipilih sebagai objek karena ruas ini merupakan salah satu jalan utama di Surakarta yang cukup vital. Selain itu sebagai salah satu kawasan dengan berbagai macam bangunan penunjang perekonomian dan sosial yang tersedia, menjadikan penggal jalan tersebut berpotensi menjadi kawasan dengan pedestrian yang ramai oleh pengguna.

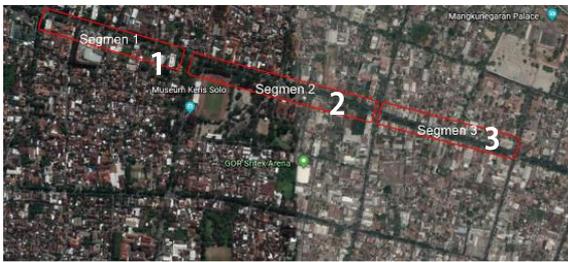
- Segmen 1 : Penumpang (sisi Jl. Slamet Riyadi dari perempatan DKT hingga perempatan Stadion Sriwedari) dengan jarak \pm 550 m.
- Segmen 2 : Sriwedari (sisi Jl. Slamet Riyadi dari perempatan Stadion Sriwedari hingga perempatan Sami Luwes Laweyan) dengan jarak \pm 700 m.
- Segmen 3 : Singosaren (sisi Jl. Slamet Riyadi dari perempatan Sami Luwes Laweyan hingga perempatan Es Krim Tentrem) dengan jarak \pm 550 m.

Gambar 1. Pembagian Segmen
(sumber: *Google Earth*. Dokumentasi Penulis, 2019)

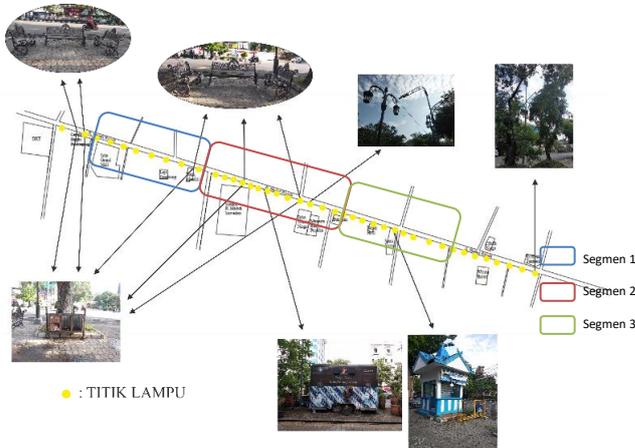
Gambar 2. Titik Sarana Penunjang Pedestrian
(sumber: Analisis Penulis, 2019)

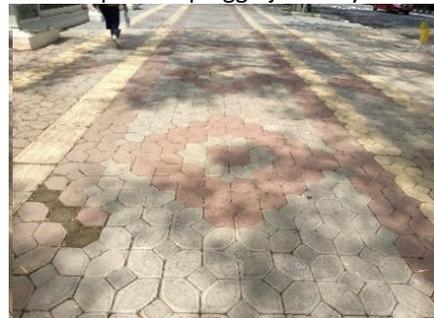
Pedestrian pada segmen 1 memiliki *paving block* dengan corak belah ketupat dan garis-garis horizontal. Warna yang dipakai adalah warna merah, kuning, dan abu-abu (Gambar 3).

Gambar 3. Pola *Paving Block* Segmen 1
(sumber: Dokumentasi Penulis, 2019)

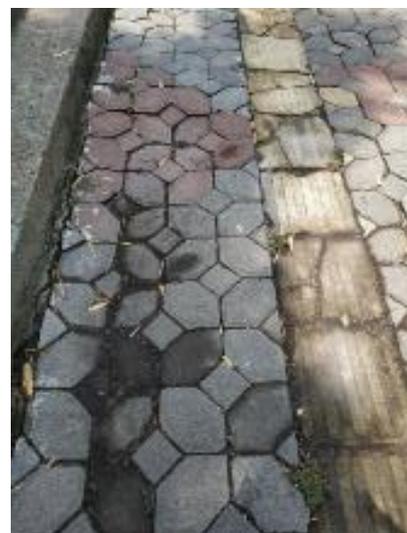
Kondisi pada sebagian *guiding line* cukup memprihatinkan dengan permukaannya yang bergelombang dan pecah-pecah. Hal ini akan membahayakan pengguna difabel yang melewati pedestrian (Gambar 4).

Gambar 4. Kondisi *Guiding Line* Segmen 1
(sumber: Dokumentasi Penulis, 2019)

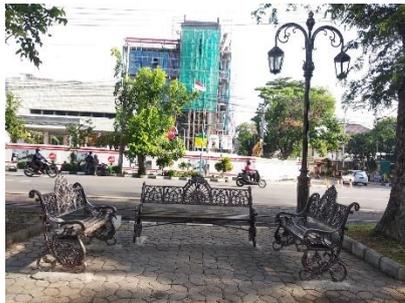
Bangku-bangku untuk duduk tersedia pada segmen 1 ini. Tak jauh dari bangku-bangku tersebut terdapat tempat sampah yang sayangnya tidak terbagi antara sampah organik dan anorganik. Tersedia pula lampu jalan dua arah yang dapat menerangi sisi pedestrian maupun sisi pinggir jalan raya.

Gambar 5. Kondisi Fisik Bangku Segmen 1
(sumber: Dokumentasi Penulis, 2019)

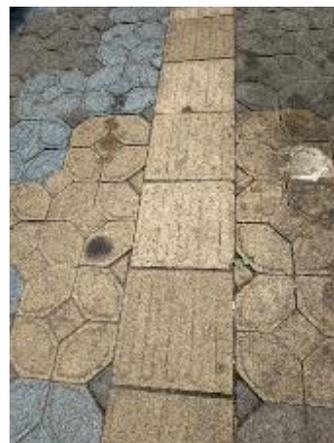
Kondisi pada *guiding line* cukup baik dengan bagian penanda masih terasa amat menonjol.

Gambar 7. Kondisi Fisik *Guiding Line* Segmen 2
(sumber: Dokumentasi Penulis, 2019)

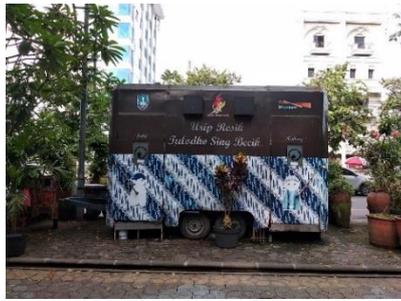
Terdapat dua titik lokasi bangku pada pedestrian. Bangku-bangku yang tersedia pada segmen 2 memiliki bentuk yang sama dengan bangku-bangku pada segmen 1. Tepat di samping bangku juga terdapat tempat sampah dengan kondisi kurang terawat. Terdapat pula toilet umum *portable* yang memiliki dua bilik, satu bilik untuk laki-laki dan bilik lainnya untuk perempuan. Sayangnya kondisi toilet umum *portable* ini kurang bersih dengan beberapa bagian yang terlihat berkarat. Pada ujung segmen 2 terdapat pos polisi, yang saat peneliti melakukan observasi kondisinya kosong tanpa ada petugas yang berjaga. Pos polisi dalam keadaan cukup baik dengan beberapa kaca jendela mengalami kerusakan, daun pintu rusak dan spanduk sudah robek.

Gambar 8. Kondisi Fisik Toilet Umum Segmen 2
(sumber: Dokumentasi Penulis, 2019)

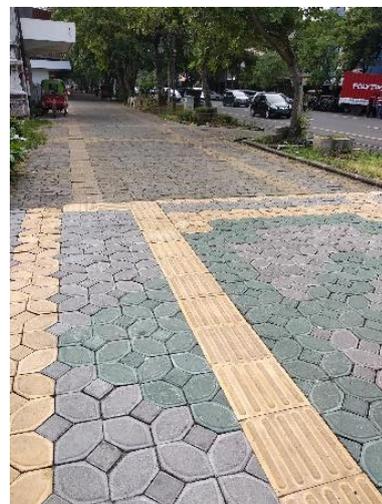
Pola pedestrian pada segmen 3 terbagi menjadi 2 segmen dengan masing-masing segmen memiliki perbedaan pola yang mencolok. Segmen pertama cenderung tidak memiliki pola. *Paving block* yang digunakan hanya berwarna abu-abu. Segmen kedua memiliki pola yang mirip dengan pola *paving block* pada segmen 1 Penumping dan segmen 2 Sriwedari, dengan pilihan warna berupa hijau, kuning, dan abu-abu.

Gambar 9. Pola *Paving Block* Segmen 3
(sumber: Dokumentasi Penulis, 2019)

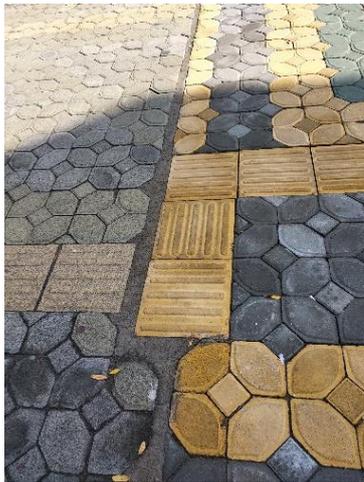
Terdapat satu titik yang merupakan transisi antara dua bagian dengan pola pedestrian berbeda yang menyebabkan pemisahan jalur *guiding line*. *Guiding line* pada bagian kedua tidak menyesuaikan dengan bagian pertama sehingga jalur tersebut terlihat tidak seragam dan dapat menyulitkan difabel netra yang menggunakannya.

Gambar 10. Kondisi *Guiding Line* Segmen 3 (sumber: Dokumentasi Penulis, 2019)

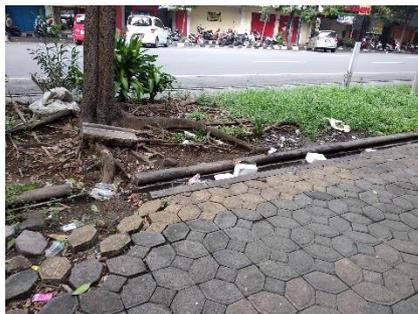
Tidak ditemukan fasilitas pendukung berupa bangku-bangku, tempat sampah, maupun toilet umum disepanjang segmen 3. Pengguna pedestrian yang sedang melintas tidak dapat beristirahat duduk atau terpaksa duduk di selasar toko-toko yang tidak buka sepanjang segmen ini. Terlihat sampah-sampah yang dibuang sembarangan di sepanjang segmen ini sebagai akibat dari ketiadaan tempat sampah.

Gambar 11. Kondisi pada Segmen 3 (sumber: Dokumentasi Penulis, 2019)

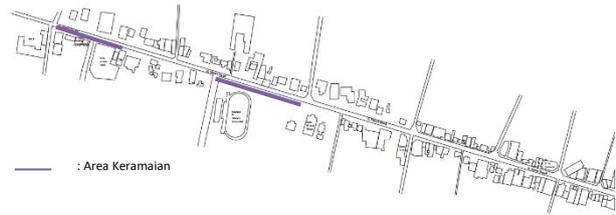
Gambar 12. Area Keramaian (sumber: Dokumentasi dan Analisis Penulis, 2019)
