FUNGSI DAN TATA LETAK RUANG DALAM BANGUNAN ETNIK PADA KAWASAN PERMUKIMAN KAMPUNG MELAYU SEMARANG

ABSTRAK

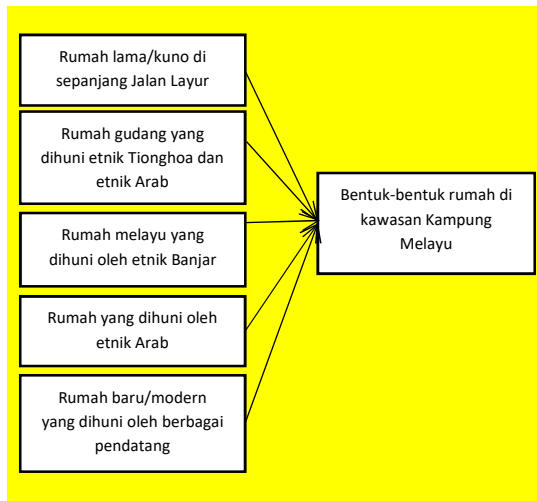
Gambar 1. Diagram unit informasi dan tema empiri bentuk-bentuk rumah kawasan Kampung Melayu (Sumber: Hasil analisis, 2019)

Bentuk-bentuk rumah di kawasan Kampung Melayu terbentuk dari beberapa unit informasi yang saling berkesinambungan meliputi: rumah lama/kuno di sepanjang koridor Jalan Layur, rumah gudang yang dihuni oleh etnik Tionghoa dan etnik Arab, rumah melayu yang dihuni oleh etnik Banjar, rumah yang dihuni oleh etnik Arab dan rumah baru/modern yang dihuni oleh berbagai etnik. Berikut dapat dilihat diagram unit-unit informasi dan tema empiri bentuk-bentuk rumah di kawasan Kampung Melayu pada gambar 1 di bawah ini:

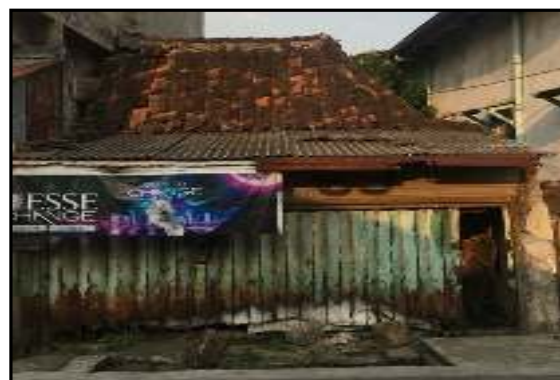
Gambar 2. Penampakan rumah yang berbentuk gudang (1) (Sumber: Rekaman lapangan, 2019)

1. Gambar 2 merupakan penampakan dari rumah gudang yang merupakan rumah asli dan kuno di kawasan Kampung Melayu yang telah berusia hampir dari 300 tahun. Rumah tersebut dimiliki oleh etnik Tionghoa, namun kondisi rumah tersebut sudah tidak dipergunakan lagi dikarenakan pemilik rumah (etnik Tionghoa) sudah berpindah tempat pada saat banjir rob yang melanda kawasan ini.
2. Gambar 3 merupakan penampakan rumah gudang yang dihuni oleh etnik Tionghoa yang bernama Cik Hu. Rumah tersebut mempunyai dua fungsi ruang, yang mana pada bagian depan digunakan untuk berdagang keperluan pancing, sementara pada bagian belakang digunakan untuk ruang tempat tinggal. Rumah tersebut

dilengkapi sebuah lorong, lorong tersebut berfungsi sebagai pemisah antara ruang pada bagian depan dan ruang pada bagian belakang. Salah satu alasan pemanfaatan ganda dari rumah tersebut ialah karena pemilik rumah beranggapan bahwa kawasan ini merupakan pusat perdagangan yang secara tidak langsung menjadi akses bagi pemasukan mereka sekaligus untuk menunjang perekonomian. Selain itu, faktor lainnya ialah karena si pemilik rumah tidak mempunyai kediaman/rumah lainnya, mengingat rumah tersebut merupakan rumah warisan dari kedua orang tuanya yang merupakan etnik Tionghoa (Wawancara Lina Wati (Cik Hu) tanggal 10 Oktober 2019).

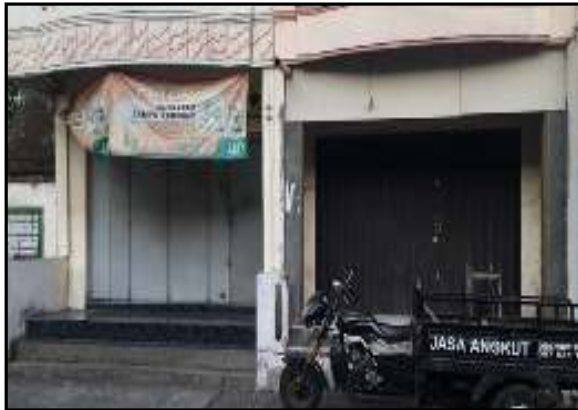
Gambar 4. Penampakan rumah yang berbentuk gudang (3)
(Sumber: Rekaman lapangan, 2019)

3. Gambar 4 merupakan salah satu contoh penampakan rumah gudang yang dimiliki oleh etnik Arab. Rumah tersebut hanya digunakan untuk keperluan berdagang saja yang hanya beroperasi sampai dengan pukul 16.00 WIB setiap harinya.

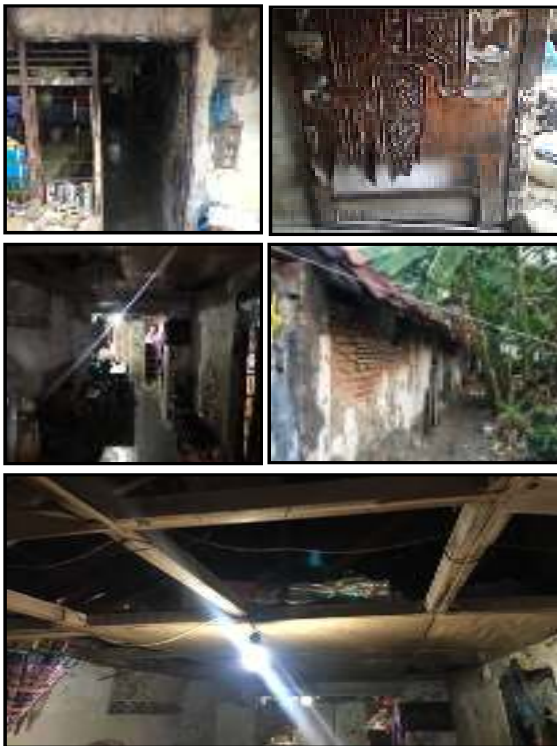
Gambar 6. Penampakan rumah kuno di kawasan Jalan Layur (Kampung Pelimbangan)
(Sumber: Rekaman lapangan, 2019)

Pada gambar 6, merupakan penampakan depan dari rumah kuno tersebut, penampakan pintu dari rumah kuno dengan kondisi yang rusak, penampakan dalam dari rumah kuno, penampakan tembok samping

dari rumah kuno dengan kondisi yang rusak, lalu penampakan atap dari rumah kuno dengan dan juga dalam kondisi yang rusak.

Kondisi rumah tersebut sangat tidak terawat dan rusak, hal ini dapat dilihat pada pintu, tembok, dan atap rumah yang sudah tidak layak lagi. Pada awalnya rumah ini merupakan rumah gubuk, lalu dilakukan pembangunan rumah yang dikombinasikan dengan unsur kayu dan batu. Salah satu faktor yang menyebabkan rumah ini rusak ialah karena faktor alam. Banjir rob yang melanda kawasan ini secara terus menerus membuat kondisi bangunan ini semakin rusak di samping bangunannya yang sangat kuno (Wawancara Hasim Muhammad Bugis tanggal 10 Oktober). Berikut dapat dilihat penampakan rumah kuno yang terdapat di koridor Jalan Layur khususnya di Kampung Plimbangan pada gambar 6:

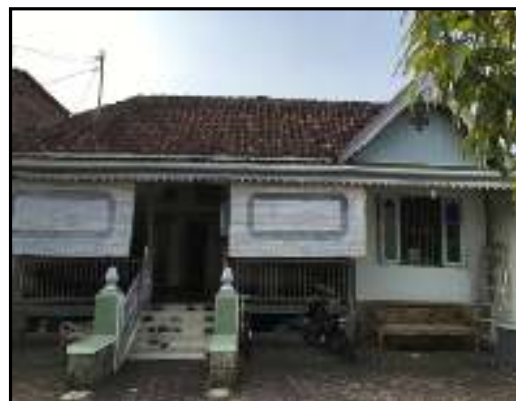
Pada awalnya, rumah tersebut terdiri atas dua tingkatan (dua lantai), akan tetapi karena faktor banjir rob yang melanda kawasan Kampung Melayu menyebabkan terjadinya peninggian jalan sebanyak empat kali dan membuat tingkatan pertama (lantai satu) dari rumah tersebut tertimbun. Pada tahun 1989, tingkatan pertama (lantai satu) dari rumah tersebut masih dapat difungsikan sebagaimana mestinya, namun memasuki tahun 1990-an tingkatan pertama (lantai satu) dari rumah tersebut sudah tidak dapat difungsikan lagi karena telah tertimbun oleh tanah dan telah sejajar dengan jalan. Saat ini, rumah Melayu yang terletak di Kampung Kali Cilik RW. 04 tersebut merupakan penampakan tingkatan kedua (lantai dua) dari rumah Melayu pada saat itu. Berikut dapat dilihat penampakan rumah melayu kawasan Kampung Melayu yang dihuni oleh etnik Banjar pada gambar 7:

Gambar 7. Penampakan rumah melayu kawasan Kampung Melayu yang dihuni oleh etnik Banjar
(Sumber: Rekaman lapangan, 2019)

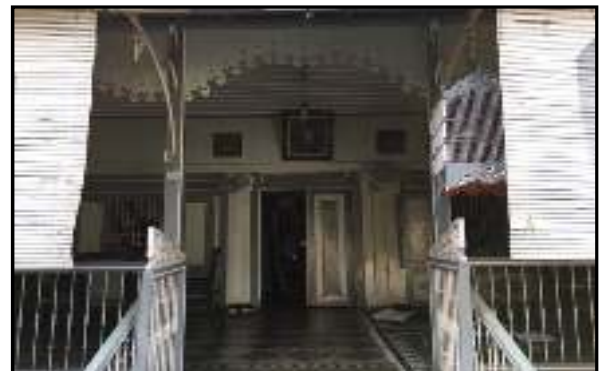
Ruang tamu dari rumah Melayu tersebut dilengkapi beberapa fasilitas seperti kamar tidur untuk tamu yang ingin beristirahat, meja dan kursi yang digunakan untuk menyantap hidangan makanan, area untuk bersantai dengan beralaskan tikar, lalu pada bagian halaman rumah dilengkapi beberapa kursi dan meja taman, serta toilet dan kamar mandi (Observasi tanggal 8 Oktober 2019 dan wawancara Khoirul Aman tanggal 8 Oktober 2019). Berikut dapat dilihat penampakan depan dari rumah melayu tersebut pada gambar 9:

Gambar 9. Bagian depan rumah melayu (ruang tamu)
(Sumber: Rekaman lapangan, 2019)

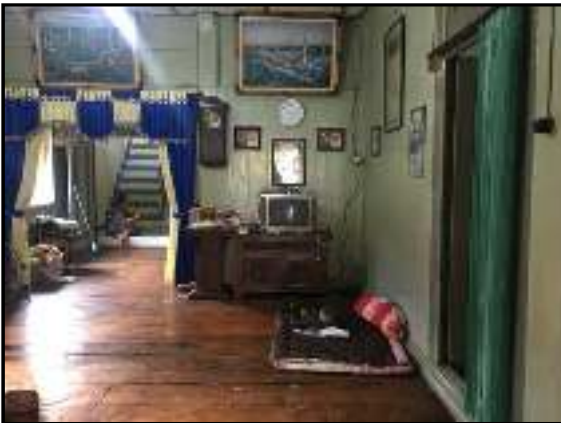
Bagian tengah dari rumah Melayu tersebut berfungsi sebagai ruang keluarga yang dilengkapi dengan beberapa kamar tidur untuk para penghuni rumah tersebut. Berikut dapat dilihat penampakan bagian tengah dari rumah melayu tersebut pada gambar 12:

Gambar 12. Penampakan pemisah (ruang tengah) antara ruang depan dan tengah
(Sumber: Rekaman lapangan, 2019)

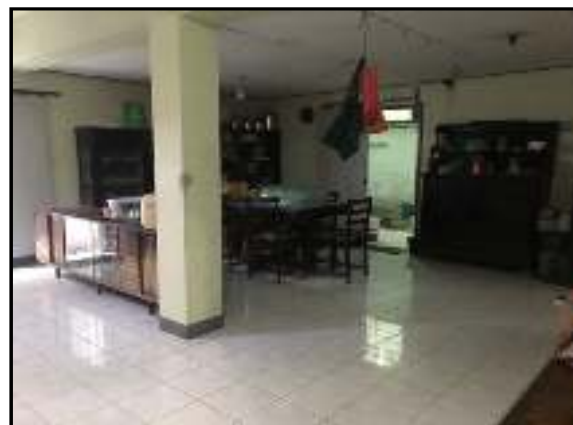
Bagian belakang dari rumah melayu tersebut berfungsi sebagai ruang makan, dapur, dan kamar mandi. Ruang belakang dari rumah tersebut mempunyai posisi yang lebih rendah atau berada di bawah dibandingkan ruang depan dan ruang tengah, sehingga untuk menuju ke ruangan ini perlu menggunakan tangga kecil (Observasi tanggal 8 Oktober 2019). Berikut dapat dilihat penampakan bagian belakang dari rumah melayu yang dihuni oleh etnik Banjar pada gambar 14:

Gambar 14. Penampakan bagian belakang dari rumah melayu
(Sumber: Rekaman lapangan, 2019)

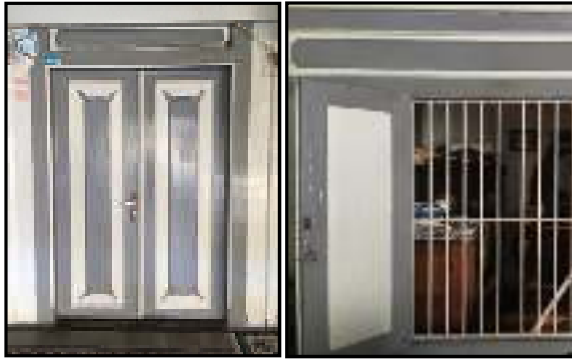
Gambar 15. Pintu dan jendela rumah Melayu
(Sumber: Rekaman lapangan, 2019)

Gambar 15 di atas merupakan pintu rumah dari etnik Melayu, dengan perpaduan warna abu-abu dengan putih. Serta, jendela rumah dari etnik Melayu, dengan perpaduan warna abu-abu dengan putih, memiliki warna yang sama dengan pintu rumah. Gambar 16 di bawah merupakan gambar dari atap rumah etnik Melayu, yang bermaterialkan atap genteng seperti rumah lain pada umumnya. Sedangkan pada gambar 17 di bawah merupakan pagar rumah dari etnik Melayu yang memiliki fungsi sebagai pemisah antara rumah utama dengan rumah-rumah warga di samping rumah tersebut.

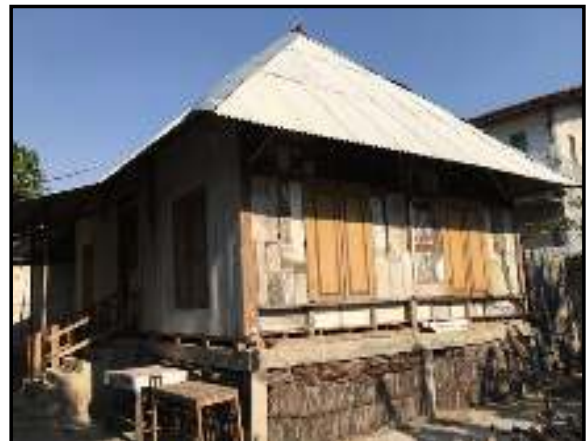
Penampakan rumah tersebut hampir menyerupai rumah panggung karena cagak atau tiang rumah tersebut mempunyai tinggi sekitar 1.5 meter, dan untuk memasuki rumah tersebut harus menggunakan tangga. Salah satu alasan rumah tersebut menyerupai rumah panggung dikarenakan kawasan ini merupakan kawasan pesisir dan berpotensi terjadinya banjir. Atas dasar itu, maka leluhur terdahulu berinisiatif mendirikan rumah tersebut dengan posisi bangunan yang lebih tinggi dari jalan agar pada saat terjadinya banjir penghuni rumah tetap bisa dalam kondisi yang aman (Observasi tanggal 5 Oktober 2019 dan wawancara Dwi Santoso tanggal 5 Oktober 2019). Berikut dapat dilihat penampakan rumah yang dihuni oleh etnik Arab pada gambar 18:

Gambar 18. Bentuk rumah yang dihuni oleh etnik Arab
(Sumber: Rekaman lapangan, 2019)

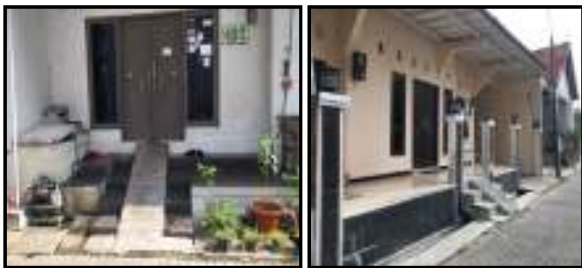
Peristiwa banjir rob yang melanda kawasan Kampung Melayu memberikan pengaruh terhadap bentuk rumah yang ada. Rumah-rumah yang dihuni oleh masyarakat setempat banyak mengalami perenovasian dan dilakukan pembangunan lebih tinggi dari jalan permukiman. Tujuan perenovasian tersebut ialah karena bentuk bangunannya yang sudah rusak dan juga karena peristiwa banjir rob yang telah melanda kawasan Kampung Melayu. Oleh sebab itu, untuk menghindari apabila terjadinya banjir rob maka bangunan rumah dibangun lebih tinggi agar tidak dapat memasuki rumah. Berikut dapat dilihat penampakan rumah-rumah baru atau modern di kawasan Kampung Melayu pada gambar 19 berikut ini:

Gambar 19. Rumah baru atau modern dengan posisi lebih tinggi dari jalan

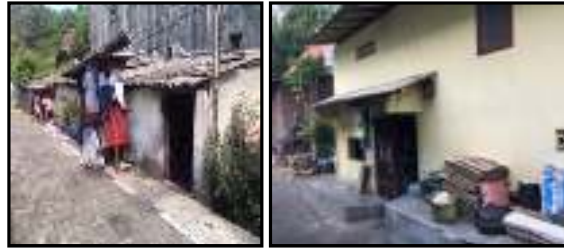
Berikut dapat dilihat penampakan rumah-rumah yang terkena dampak banjir rob pada gambar 20 merupakan gambar rumah baru yang posisinya lebih rendah dari jalan, serta gambar 21 yang merupakan rumah baru atau modern yang posisinya sejajar dengan jalan:

Gambar 20. Rumah baru atau modern yang lebih rendah dari jalan

Di sisi lainnya, banyak juga ditemukan bentuk-bentuk rumah yang terkena dampak peristiwa banjir rob di kawasan ini. Posisi dan letak rumah tersebut tetap sama seperti dahulu, namun penampakan bangunan rumah saat ini terlihat lebih rendah dari pada jalan permukiman. Adanya fenomena tersebut secara tidak langsung mengungkapkan bahwa kawasan Kampung Melayu pernah menjadi kawasan yang rawan terhadap banjir rob. Banjir rob yang telah melanda kawasan tersebut telah menyebabkan peninggian jalan permukiman secara terus-menerus dan menyebabkan berubahnya bentuk rumah tersebut yang pada awalnya banyak terbuat dari kayu kini telah berubah menjadi batu (beton).

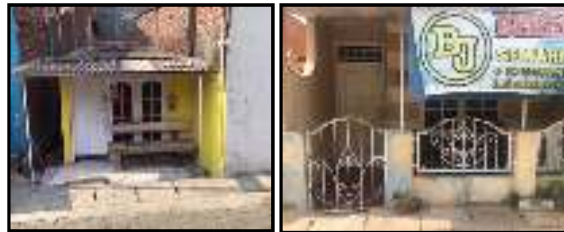
Gambar 21. Rumah baru atau modern yang sejajar dengan jalan
