HOTEL TOEGOE DALAM PERSPEKTIF NILAI HISTORIS SEBUAH *LANDMARK*

Fauzi Mizan Prabowo Aji

Program Studi Arsitektur Fakultas Teknik
Universitas Muhammadiyah Surakarta
fmp811@ums.ac.id

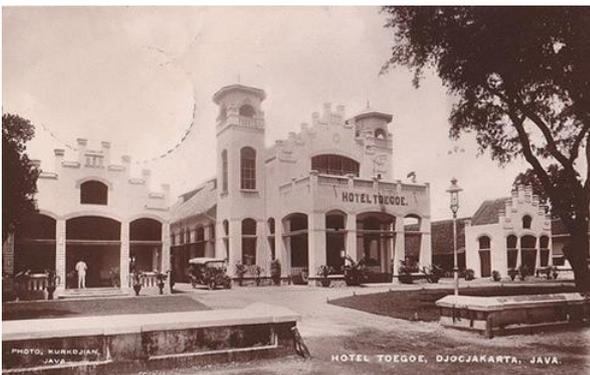
Gambar 2. Hotel Toegoe tahun 1930 (sumber: KITLV, 2022)

Hotel Toegoe dibangun hampir bersamaan dengan pembangunan Stasiun Tugu (1880) dan Stasiun Lempuyangan (1875). Total luasannya mencapai sekitar 1.527 meter persegi dan berdiri di lahan seluas 6.320 meter persegi. Berdasarkan skala bangunan yang cukup luas tersebut, maka tidak heran jika Hotel Toegoe merupakan salah satu penanda tempat atau *landmark* yang menonjol sejak dulu. Bangunan utamanya menghadap ke barat diapit oleh dua bangunan pendukung di kanan kiri serta ada satu bangunan lagi yang berada di area belakang namun kini sudah tidak ada lagi. Ciri utama yang menghiasi arsitektur bangunan Hotel Toegoe adalah bagian fasad yang terdiri dari tiang-tiang pendek simetris yang berjenjang (Gambar 2). Selain itu juga terdapat dua menara yang mengapit bangunan induk yang pernah difungsikan sebagai tempat sirine atau lonceng.

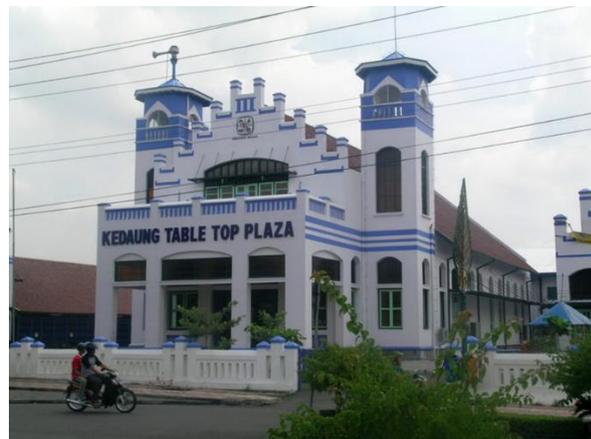
Gambar 3. Hotel Toegoe tahun 2006 (sumber: kebudayaan.kemdikbud.go.id, 2022)

Menurut riwayat, setelah kemerdekaan Indonesia dari Jepang dan Belanda bangunan Hotel Toegoe sempat difungsikan sebagai markas KODIM tepatnya pada tahun 1960-an. Kemudian pada tahun 1982 kepemilikan berpindah pada PT. EXPRA Baru hingga tahun 1992 kembali berpindah kepemilikan atas nama H. Probosutedjo yang merupakan adik tiri mantan Presiden Republik Indonesia ke-2 (H. M. Soeharto) hingga sekarang. Semasa kepemilikan H. Probosutedjo bangunan utama Hotel Toegoe sempat dikonservasi kemudian dipergunakan sebagai toko perlengkapan rumah tangga bernama Kedaung Table Top Plaza yang terpaksa harus tutup pada tahun 2007. Pernah ada wacana renovasi besar-besaran untuk menjadikannya hotel modern namun terganjal karena sebab yang tidak diketahui oleh masyarakat.

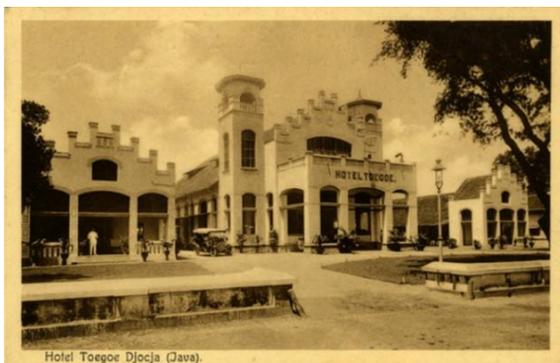
Gambar 6. Hotel Toegoe tahun 1930-an (sumber: KITLV, 2022)

Hotel Toegoe pada tahun 1930-an (tahun diprediksi berdasarkan jenis mobil dan tahun keluaran yang tampak pada foto) saat itu memiliki halaman yang lapang serta belum memiliki gerbang. Tampak bangunan pendukung di sisi kiri dan kanan masih memiliki teras atau serambi depan yang kemungkinan besar difungsikan sebagai area bersantai penghuni kamar (Gambar 6).

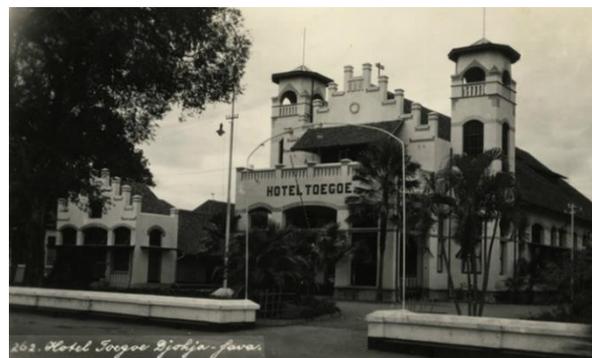
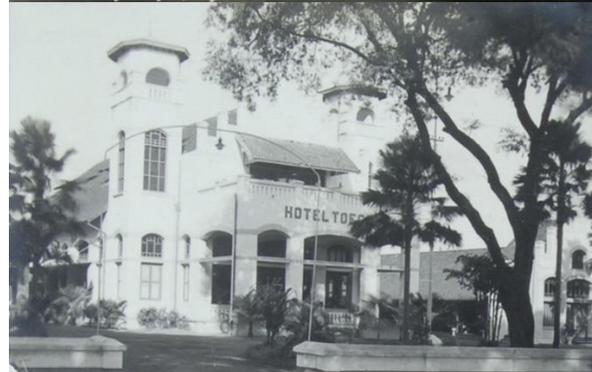
Gambar 7. Gerbang Hotel Toegoe tahun 1940-an (sumber: KITLV, 2022)

Gerbang melingkar terbuat dari besi dengan lampu-lampu yang lebih semarak mulai ditambahkan pada bagian depan Hotel Toegoe. Pada tahun 1940-an mulai ditambahkan atap kanopi (Gambar 7) di area balkon bangunan utama seiring diperluasnya area restoran dan tempat bersantai di Hotel Toegoe.

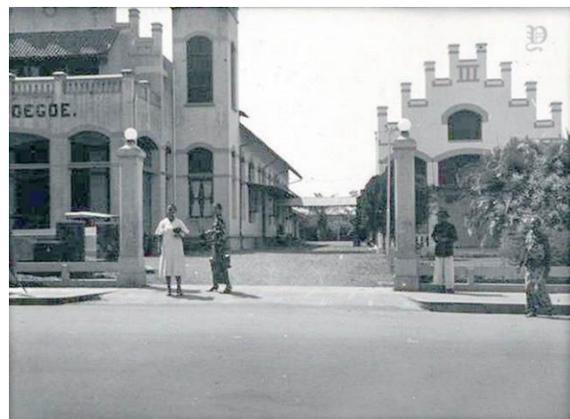
Gambar 8. Selasar Hotel Toegoe tahun 1940-an (sumber: KITLV, 2022)

Foto yang diperkirakan diambil tahun 1940-an (tahun diprediksi berdasarkan atap kanopi di area balkon bangunan utama yang sudah ditambahkan) memperlihatkan selasar yang memisahkan antara bangunan utama dan bangunan pendukung yang difungsikan sebagai kamar-kamar (Gambar 8).

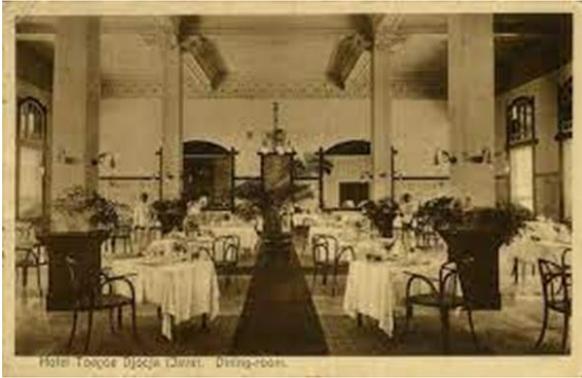
Gambar 9. Restoran di Hotel Toegoe tahun 1930-an
(sumber: KITLV, 2022)

Hotel Toegoe memiliki sebuah restoran yang terletak di bangunan utama (Gambar 9). Restoran ini menyajikan berbagai macam hidangan untuk kalangan elit Eropa serta bangsawan pribumi dan keluarga Keraton. Sri Sultan Hamengkubuwono VIII bahkan adalah salah satu pelanggan yang pernah mempercayakan makanan yang akan ia santap agar dimasak di restoran tersebut karena takut diracuni oleh kalangan dalam Keraton. Makanan tersebut kemudian dibawa menggunakan wadah tertutup ke Keraton oleh orang kepercayaan sultan.

Area restoran ini menurut catatan sejarah juga difungsikan sebagai ruang jamuan pesta dansa warga dan pejabat Belanda yang datang ke Yogyakarta melalui Stasiun Tugu. Untuk memfasilitasi kegiatan tersebut maka tata ruang area restoran bersifat *open plan* dan memiliki tiang penyangga yang cukup lebar pada saat itu.

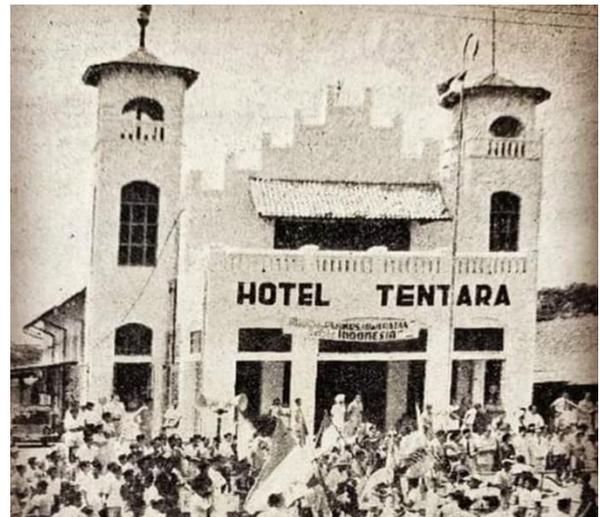
Gambar 11. Hotel Toegoe tahun 1949
(sumber: facebook/sejarahjogja, 2022)

Pada tahun 1949 saat masa awal perjuangan mempertahankan kemerdekaan, Hotel Toegoe sempat diduduki oleh tentara dan diubah namanya menjadi Hotel Tentara (Gambar 11) dimana rencana untuk mendirikan Republik Indonesia Serikat (RIS) dilakukan di sini.

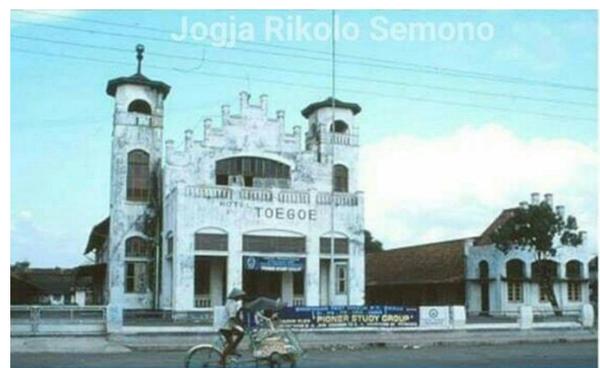
Gambar 12. Hotel Toegoe tahun 1980-an
(sumber: JogjaRikoloSemono.com, 2022)

Tidak berlangsung lama setelah itu, bangunan Hotel Toegoe dikembalikan namanya meskipun sudah tidak difungsikan lagi sebagai sebuah hotel serta dimiliki oleh KODIM sebagai bangunan aset militer. Gerbang melingkar yang menghiasi pintu masuk juga

sudah dihilangkan serta pepohonan dan bentuk pagar sudah berganti dengan alasan dan sejarah yang tidak diketahui.

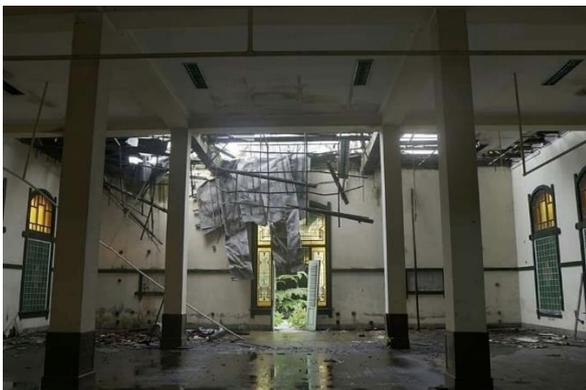
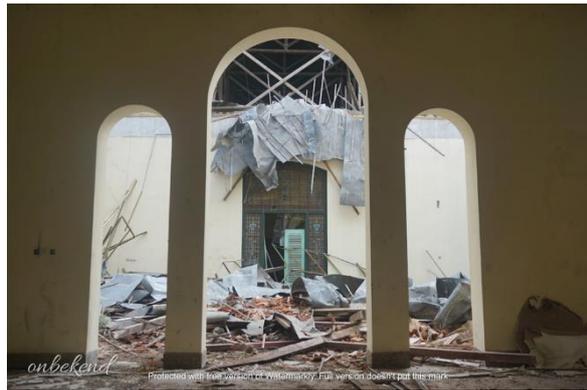
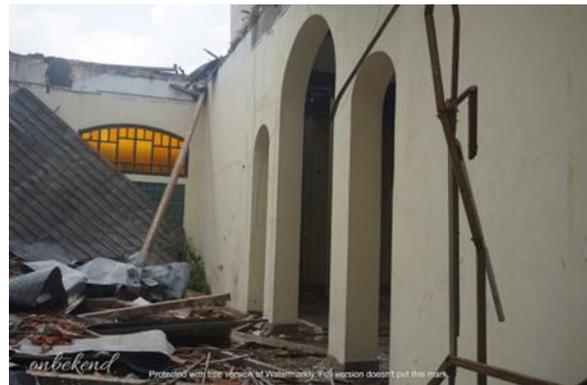
Gambar 14. Bekas area restoran Hotel Toegoe dengan atap yang sebagian sudah roboh sekitar tahun 2019/2020 (sumber: onbekendongo.com, 2022)

Kondisi area bekas restoran Hotel Toegoe saat ini mengalami kerusakan yang paling parah, yaitu atapnya yang mulai roboh sebagian. Kayu-kayu jati Belanda dari rangka atap yang roboh berjatuh dan perlahan mulai hilang akibat diambil oleh orang-orang yang tidak bertanggung jawab. Kerusakan ini tampak sangat jelas terlihat dari luar karena skala atap bangunan yang cukup besar dan statusnya sebagai sebuah bangunan *landmark* (Gambar 15).

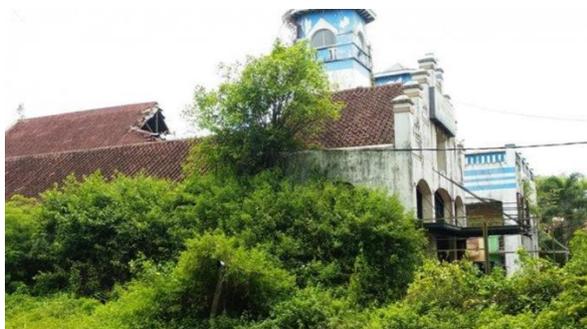
Gambar 15. Sebagian atap Hotel Toegoe yang roboh (sumber: jogja.tribunnews.com, 2022)

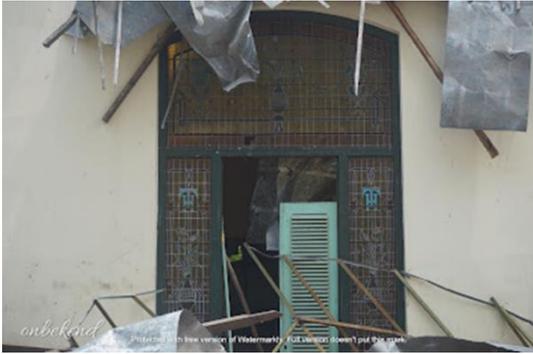
Gambar 16. Salahsatu pintu jendela dengan kaca patri bertuliskan inisial Hotel Toegoe (sumber: onbekendongo.com, 2022)

Area bekas restoran Hotel Toegoe menyisakan cukup banyak jejak ornamentasi khas bangunan peninggalan Belanda. Salah satu yang masih tersisa dan dapat terlihat jelas adalah kaca patri bertuliskan inisial Hotel Toegoe “HT” di sisi kanan dan kiri pintu dengan daun pintu berdesain “Krapyak”. Daun pintu atau jendela seperti ini kerap dijumpai di bangunan-bangunan rancangan arsitek Belanda di Indonesia untuk mengalirkan udara lebih banyak meski pintu atau jendela dalam keadaan tertutup. Di salah satu sisi bangunan utama terdapat sebuah tangga untuk naik ke area balkon dan Menara Hotel Toegoe. Tidak diketahui pasti apakah tangga ini bersifat tambahan atau asli bawaan bangunan tersebut.

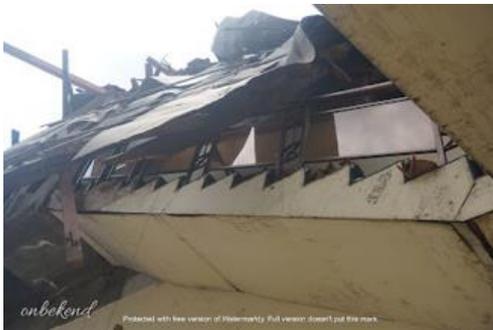
Gambar 17. Tangga menuju menara Hotel Teogoe (sumber: onbekendongo.com, 2022)

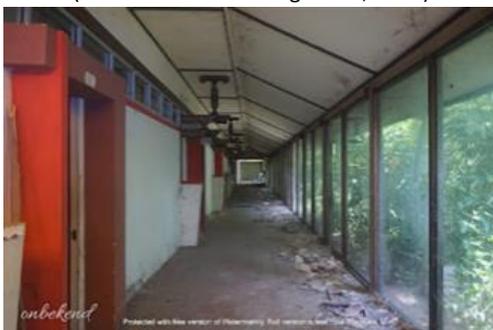
Gambar 18. Selasar bangunan pendukung di Hotel Teogoe saat ini yang telah mengalami perubahan (sumber: onbekendongo.com, 2022)

Area bangunan pendukung di sisi kanan dan kiri bangunan utama cukup banyak mengalami perubahan dan penambahan (Gambar 18). Perubahan yang dilakukan sayangnya dinilai tidak selaras dan asal-asalan. Penambahan yang diaplikasikan cenderung bersifat modern. Hal ini dikarenakan area tersebut sempat dijadikan kantor universitas swasta (Gambar 19) dan restoran cepat saji (Gambar 20) yang kini tak lagi beroperasi.

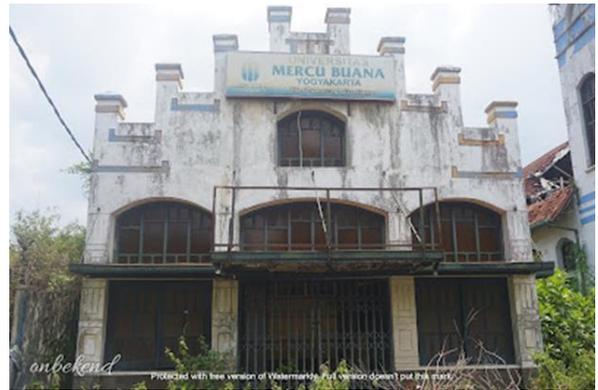
Gambar 19. Kondisi eksterior bangunan pendukung sisi kiri Hotel Teogoe saat ini

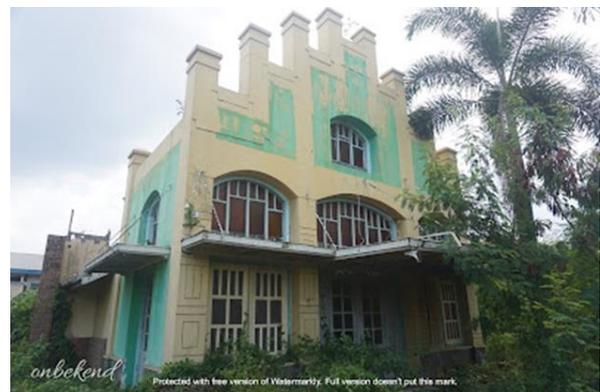
Gambar 20. Kondisi eksterior bangunan pendukung sisi kanan Hotel Teogoe saat ini

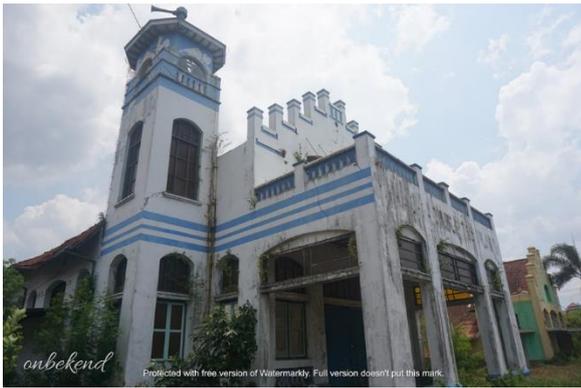
Secara keseluruhan, kondisi bangunan Hotel Toegoe sangat memprihatinkan. Bangunan utama saat ini dalam keadaan lusuh (Gambar 21) serta kehilangan separuh atapnya karena pelapukan hingga akhirnya roboh. Sementara bangunan pendukung di area belakang sudah diganti bangunan baru yang tidak tersisa jejaknya sama sekali (Gambar 22).

Gambar 21. Kondisi eksterior bangunan utama Hotel Toegoe saat ini

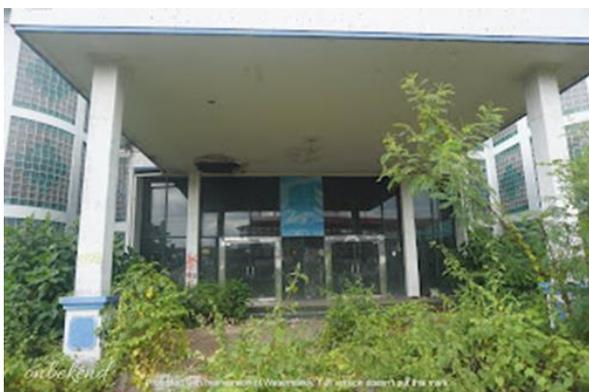
Gambar 22. Kondisi bangunan baru yang merupakan tambahan di sisi belakang Hotel Toegoe saat ini

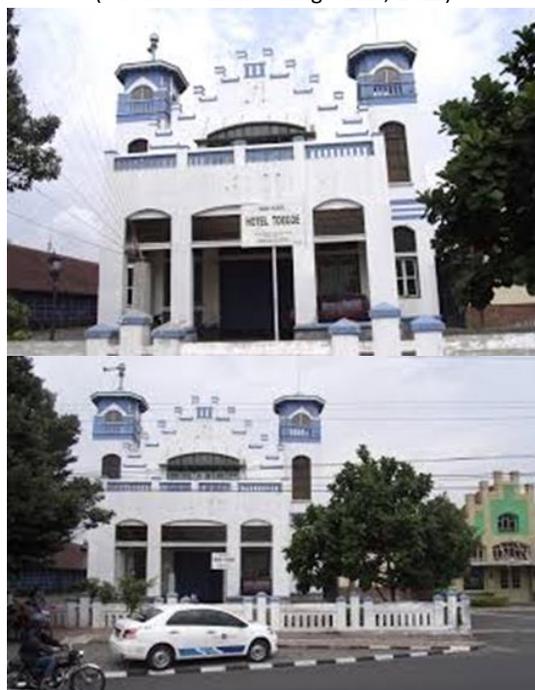
Gambar 23. Bangunan Hotel Toegoe saat masih digunakan pada sekitar tahun 2007

Saat difungsikan sebagai toko alat rumah tangga, keadaan bangunan Hotel Toegoe cukup bersih dan terpelihara dengan baik. Bahkan pada tahun-tahun tersebut mulai ditetapkan sebagai Cagar Budaya peringkat Nasional tanggal 26 Maret 2007 melalui SK Menteri No. PM.25/PW.007/MKP/2007.
