TRANSFORMASI FUNGSI RUANG SIRKULASI PADA RUMAH SUSUN (STUDI KASUS : RUMAH SUSUN PEKUNDEN KOTA SEMARANG)

Transformasi fungsi ruang sirkulasi menjadi fungsi lainnya terjadi di Rumah Susun Pekunden Kota Semarang. Ruang sirkulasi kini dimanfaatkan untuk kegiatan seperti meletakkan barang rumah tangga yang tidak terpakai, interaksi sosial maupun membuka lapak dagangan dan lain lain. Metode yang digunakan pada penelitian ini adalah kualitatif dengan cara studi kasus, lalu mengumpulkan data temuan pada lokasi fokus amatan, dan juga proses wawancara dengan pemangku kepentingan pejabat UPTD Rusunawa Kota Semarang. Hal yang dianalisa dalam penelitian ini adalah mengapa terjadi kegiatan yang seharusnya tidak dilakukan namun sekarang dilakukan pada ruang sirkulasi. Hasil yang didapatkan adalah bahwa ruang sirkulasi pada Rumah Susun Pekunden Semarang mengalami alih fungsi pada semua blok dikarenakan tidak adanya ruang komunal di setiap lantai dan penghuni unit hunian rumah susun merasa unit terlalu kecil sehingga tidak mampu menampung barang mereka di dalam unit. Hal ini menyimpulkan bahwa ruang sirkulasi pada fokus amatan telah mengalami pergeseran fungsi.

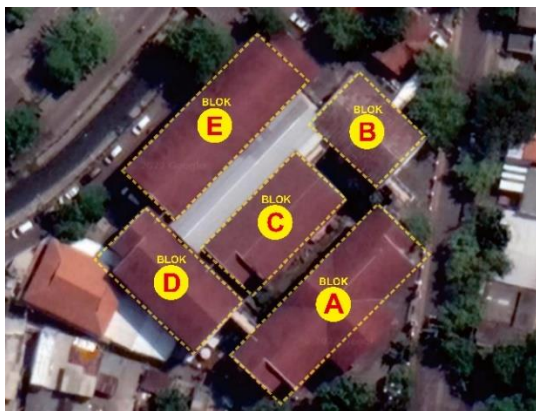
Gambar 2. Situasi Rumah Susun Pekunden Semarang (Sumber: Google Map)

Gambar 2 menunjukkan citra satelit Rumah Susun Pekunden Semarang yang menunjukkan Rumah Susun Pekunden Semarang terdiri dari lima buah blok

bangunan yang saling terpisah dan dihubungkan dengan jalur sirkulasi yang menghubungkan antar masa bangunannya. Di antara masa bangunan blok C dan E terdapat fungsi ruang tambahan yaitu dimanfaatkan untuk keperluan parkir kendaraan bermotor yang tertutup atap.

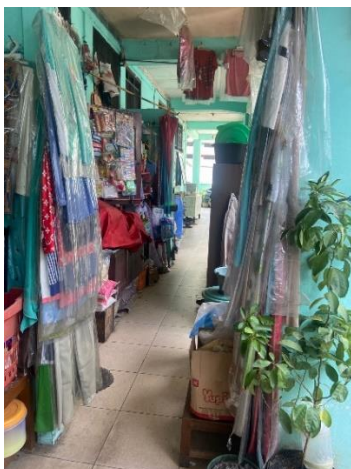
Gambar 4. Kondisi Lorong Sirkulasi Blok A
(Sumber: Dokumentasi Penulis, 2022)

Gambar 4 menunjukkan bahwa koridor pada Blok A Rumah Susun Pekunden Semarang justru dimanfaatkan penghuni untuk berdagang sehingga area sirkulasi yang seharusnya dimiliki bersama, terisi oleh barang dagangan. Hal ini tentunya menjadi sebuah pertanyaan di saat lantai dasar Rumah Susun Pekunden Semarang terdapat kios-kios yang dapat dimanfaatkan untuk kegiatan berdagang. Hal tersebut menyebabkan ruang sirkulasi yang seharusnya dapat digunakan untuk berpapasan dua orang menjadi tertutup dengan barang dagangan yang mengakibatkan ruang sirkulasi hanya tersisa 60 cm dan hanya dapat dilalui satu orang sehingga harus bergantian saat ada pergerakan berpapasan dua arah.

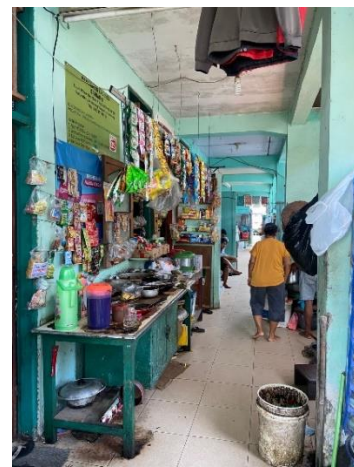
Gambar 5. Kondisi Lorong Sirkulasi Blok A
(Sumber: Dokumentasi Penulis, 2022)

Pada unit lain, blok yang sama ditunjukkan oleh Gambar 5 juga terjadi perubahan fungsi menjadi kios yang menjajakan makanan dan minuman di depan unit rumah susun, tepatnya di area sirkulasi yang berimbas pada berkurangnya lebar area sirkulasi. Padahal di lantai dasar disediakan kios bagi penghuni rusun, namun kendala yang muncul adalah permasalahan biaya sewa yang tidak semua pemilik unit mampu membayarnya, sehingga mereka memilih untuk membuka kios di depan unit mereka.

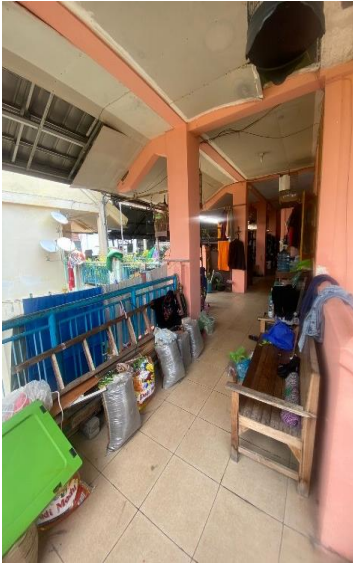
Gambar 6. Kondisi Lorong Sirkulasi Blok A
(Sumber: Dokumentasi Penulis, 2022)

Pada lorong menuju unit hunian Blok A, banyak terdapat barang-barang yang diletakkan di luar unit. Barang yang menumpuk tentu menyebabkan berkurangnya lebar sirkulasi dari rumah susun. Biasanya barang yang diletakkan di luar unit adalah barang yang jarang digunakan sehingga dibiarkan tergeletak di depan unit karena di dalam unit sudah tidak ada ruang untuk meletakkan barang. Dapat dilihat pada Gambar 6 terdapat tangga kayu, kursi kayu serta barang yang dibungkus dengan karung dengan dimensi yang tidak kecil sehingga memakan banyak ruang sirkulasi sehingga lebar yang tersisa hanya tersisa sekitar 120 cm untuk ruang sirkulasi.

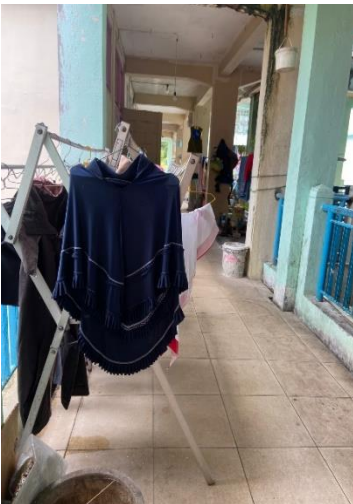
Gambar 7. Kondisi Lorong Sirkulasi Blok B
(Sumber: Dokumentasi Penulis, 2022)

Aktivitas menjemur pakaian nampak dilakukan pada ruang sirkulasi, ditunjukkan oleh Gambar 7 di mana pada Blok B terdapat adanya jemuran pakaian yang memakan setengah dari lebar pada lorong sirkulasi Rumah Susun. Hal ini dikarenakan di dalam unit tidak ada ruang untuk menjemur pakaian karena desain Rumah Susun ini tidak mengakomodir kebutuhan menjemur yang layak.

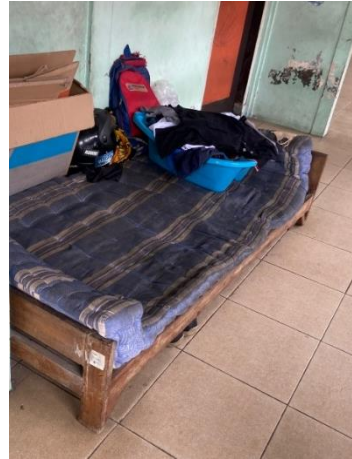
Gambar 8. Kondisi Lorong Sirkulasi Blok B
(Sumber : Dokumentasi Penulis, 2022)

Pada Blok B juga terdapat barang yang diletakan di luar hunian berupa furnitur berupa tempat tidur yang seharusnya berada di dalam unit ditunjukkan dengan Gambar 8, yang mana tentu mengurangi ruang sirkulasi pada blok ini. Penghuni meletakkan tempat tidur di luar unit untuk beristirahat atau bersantai di depan unit Rumah Susun.

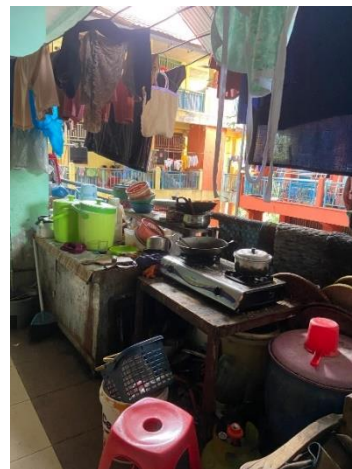
Gambar 9. Kondisi Lorong Sirkulasi Blok C
(Sumber: Dokumentasi Penulis, 2022)

Pada Blok C ditunjukkan oleh Gambar 9 ditemukan perubahan fungsi ruang sirkulasi menjadi dapur. Beberapa peralatan memasak seperti kompor, panci dan lain-lain diletakan di depan unit hunian. Hal ini menjadi fenomena unik dikarenakan di dalam unit hunian Rumah Susun sebenarnya sudah terdapat ruang dapur namun dirasa tidak cukup untuk memenuhi kebutuhan ruang yang dibutuhkan pemilik unit.

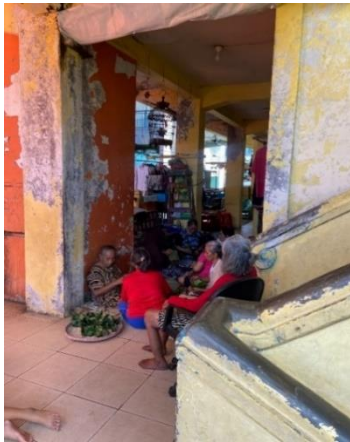
Gambar 10. Kondisi Lorong Sirkulasi Blok D
(Sumber: Dokumentasi Penulis, 2022)

Gambar 10 memperlihatkan bahwa selain digunakan untuk meletakkan barang, ruang sirkulasi pada Rumah Susun Pekunden Semarang tepatnya di Blok D juga digunakan untuk kegiatan bersosialisasi bahkan kegiatan ini menutup semua akses sirkulasi sehingga tidak dapat dilalui. Hal ini disebabkan oleh tidak adanya ruang komunal yang khusus digunakan untuk bersosialisasi pada setiap lantai. Sehingga penghuni memanfaatkan ruang sirkulasi untuk bersosialisasi ataupun melakukan kegiatan bersama

seperti meracik bahan masakan maupun hanya bersenda gurau dengan penghuni unit lainnya.

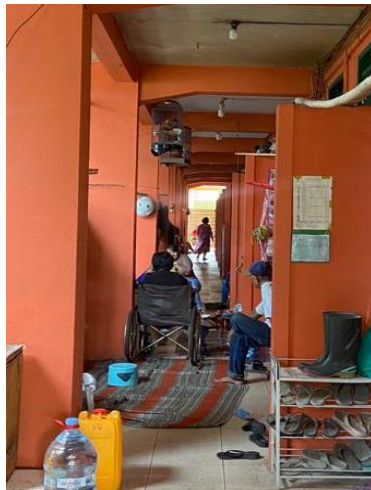
Gambar 11. Kondisi Lorong Sirkulasi Blok E
(Sumber: Dokumentasi Penulis, 2022)

Hal ini juga ditunjukkan oleh Gambar 11 di mana pada Blok E penghuni menggelar tikar untuk bersosialisasi maupun mengadakan acara yang menutup akses sirkulasi secara utuh. Hal ini menyebabkan jika ada penghuni yang ingin melintas, maka harus berjalan dengan rute memutar yang lebih jauh karena akses menuju unitnya tertutup. Penyebabnya antara lain adalah tidak tersedianya ruang komunal yang dapat dimanfaatkan pemilik unit di setiap lantai sehingga kegiatan bersosialisasi mereka lakukan di ruang sirkulasi atau tepatnya di depan unit.

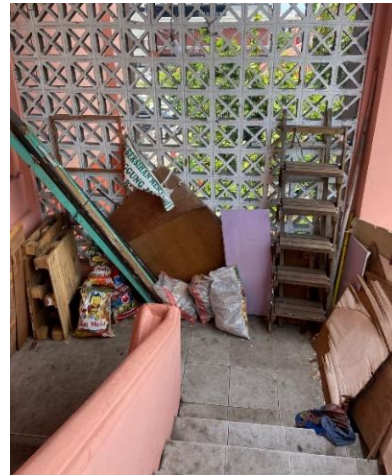
Gambar 12. Kondisi Lorong Sirkulasi Blok E
(Sumber: Dokumentasi Penulis, 2022)

Pada bagian sirkulasi tangga Blok E tepatnya pada bagian bordes ditunjukkan oleh Gambar 12, adanya tumpukan barang yang dimiliki oleh penghuni unit Rumah Susun Pekunden Semarang yang dapat menghalangi sirkulasi dua arah. Barang berupa peti

kayu, triplek, dan bongkahan kayu terletak di bagian yang merupakan bagian sirkulasi yang sering terjadi papasan antara penghuni yang akan naik dan akan turun menuju tangga. Dengan adanya penghalang, alur sirkulasi di Rumah Susun Pekunden Semarang tentunya akan terganggu kelancarannya karena harus menunggu salah satu untuk melintas lebih dahulu.

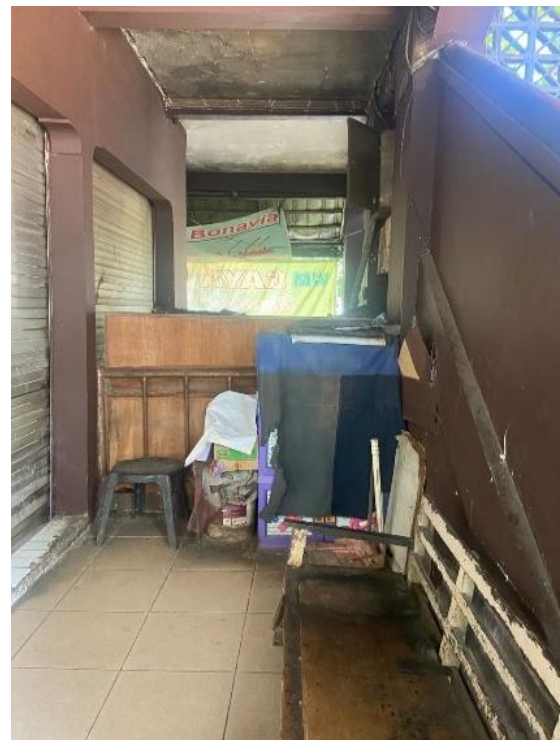
Gambar 13. Kondisi Ruang Sirkulasi Lantai Dasar
(Sumber: Dokumentasi Penulis, 2022)

Pada lantai dasar yang merupakan fungsi kios atau toko terdapat barang-barang yang memblokade alur sirkulasi sehingga menyebabkan sirkulasi menjadi

tertutup secara total ditunjukkan oleh Gambar 13. Sehingga alur sirkulasi pada lantai dasar berubah dengan adanya akses yang tertutup total oleh peti kayu yang tentunya tidak bisa dipindahkan dengan mudah.

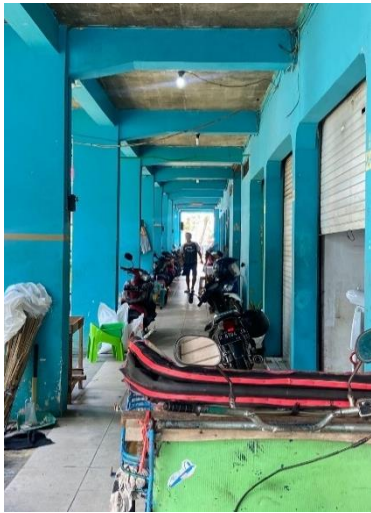
Gambar 14. Ruang Sirkulasi Rumah Susun Pekunden Semarang

Selain itu, pada lantai dasar yang ditunjukkan oleh Gambar 14 juga mengalami perubahan fungsi menjadi tempat parkir, terlihat dengan adanya motor dan becak yang terparkir di area sirkulasi. Padahal pada Rumah Susun Pekunden Semarang sudah terdapat area khusus yang mengakomodasi kebutuhan parkir sehingga seharusnya kebutuhan ruang untuk parkir kendaraan sudah terpenuhi.
