PENGARUH KONDISI JALUR PEDESTRIAN DAN STREET FURNITURE DI JALAN MALIOBORO TERHADAP KENYAMANAN RUANG PUBLIK

by Muhammad Nashif Saifudin

Program Studi Arsitektur Fakultas
Teknik Universitas Muhammadiyah
Surakarta

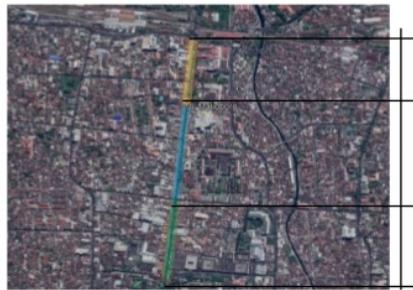
Gambar 1. Peta Segmen Jalan Malioboro

Data dibagi menjadi 3 segmen di sepanjang jalan Malioboro (gambar 1).

Segmen 1: jalan Malioboro depan Hotel Inna Garuda sampai batas jalan Sosrowijayan

Segmen 2: batas jalan Sosrowijayan sampai batas jalan Pajeksan

Segmen 3: batas jalan Pajeksan sampai perempatan Jalan Ahmad Dahlan

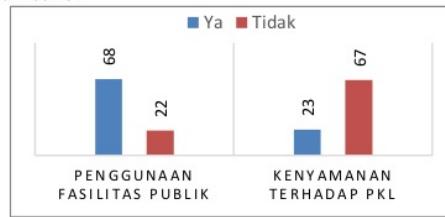
Gambar 5. Hasil data kuisioner mengenai penggunaan fasilitas publik dan kenyamanan terhadap PKL

Data sesuai gambar 5 dapat disimpulkan bahwa dari 90 responden, 68 orang pernah menggunakan fasilitas ruang publik dan 22 orang belum pernah menggunakan, serta 67 orang merasa tidak terganggu dengan PKL di Jalan Malioboro dan 23 orang merasa terganggu.

Data yang didapat dari penyebaran kuisioner dengan perolehan responden 46 orang laki-laki dan 44 orang perempuan. Dari hasil penyebaran kuisioner diperoleh data tentang penggunaan fasilitas publik dan kenyamanan pengguna terhadap PKL seperti gambar 5.

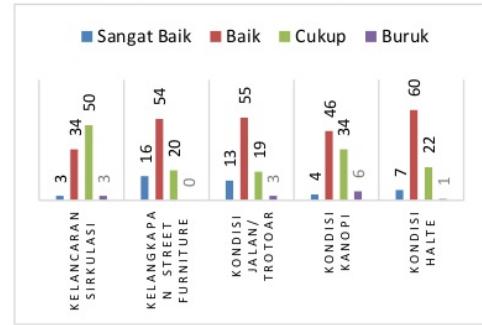
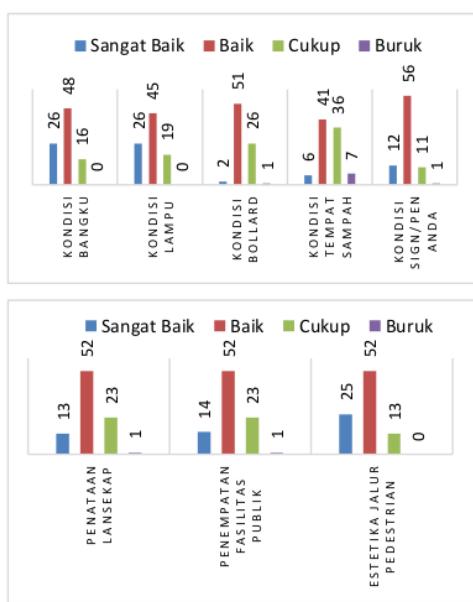
Gambar 6. Hasil data kuisioner mengenai kondisi jalur pedestrian dan *street furniture* di Malioboro

Data dalam gambar 6 merupakan sampel pengisian kuisioner tentang persepsi pengguna tentang kondisi *street Furniture* di Jalan Malioboro. Rata-rata persepsi pengguna menyatakan baik, hanya satu poin dengan pernyataan cukup yaitu poin kelancaran sirkulasi jalur pedestrian. Kemudian dari data tersebut diambil data kuisioner tentang pendapat pengguna terhadap kenyamanan ruang publik di Jalan Malioboro.

Gambar 6 menunjukkan pendapat responden terhadap jalur pedestrian dan *street furniture*.

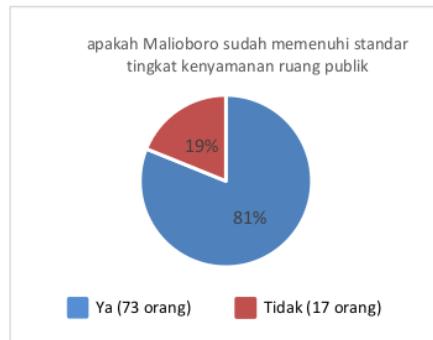
Gambar 7. Persepsi tentang tingkat kenyamanan ruang publik

Gambar 7 menunjukkan bahwa 81 % orang atau 73 orang berpendapat bahwa jalur pedestrian Jalan Malioboro sudah memenuhi standar tingkat kenyamanan ruang publik, dan 19% lainnya atau 17 orang belum memenuhi standar tingkat kenyamanan ruang publik.

Setelah didapat data persepsi pengguna tentang kondisi jalur pedestrian dan *street furniture*, lalu pengujian sampel dilanjutkan dengan melakukan penilaian persepsi tentang pendapat keseluruhan pengguna terhadap jalur pedestrian dan *street furniture* di Malioboro, apakah sudah memenuhi standar kenyamanan ruang public ataukah belum. Hasil penilaian persepsi seperti dalam gambar 7.
