KARAKTERISTIK VISUAL BANGUNAN PASCA KERUSUHAN MEI 98 SEBAGAI PEMBENTUK WAJAH KOTA SURAKARTA

ABSTRAK

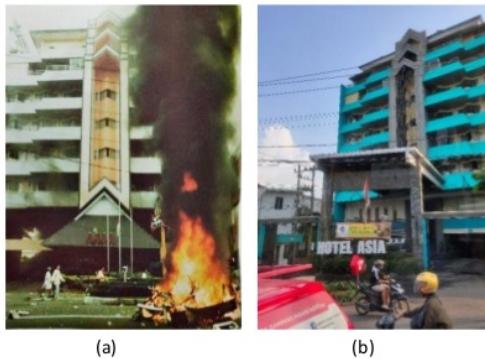
Gambar 2. Hotel Asia Tahun 1998 (a) dan tahun 2019 (b)
(sumber : Noegroho, 1998; dokumentasi penulis,2019)

Perbandingan kondisi Hotel Asia di tahun 1998 saat terjadi kerusuhan, dengan kondisi tahun 2019 dapat dilihat dalam tabel 1.

Indikator	Analisa
Garis	Garis telah berubah menjadi lebih indah dan jelas yaitu hanya berupa penambahan lampu dan pintu pagar besi.
Bentuk	Bentuk telah berubah menjadi kuat dan kaku pada bagian depan hotel yaitu berupa drop off yang modern dan pintu pagar besi yang terkesan tertutup untuk kewaspadaan.
Warna	Terjadi pergantian warna bagian depan menjadi lebih damai dan menyegarkan, warna biru mendominasi tritisan.
Orientasi	Tidak terjadi perubahan orientasi hotel (hotel tetap menghadap ke Jl. Monginsidi).
Tekstur	Terjadi penambahan tekstur bagian depan yaitu pintu pagar yang kasar.
Irama	Terjadi penambahan irama dari hanya tritisan berulang menjadi berornamen bagian drop off, pintu pagar, dan dinding.
Skala	Skala bangunan tidak ada perubahan sampai sekarang.
Proporsi dan dimensi	Bangunan masih digolongkan bertingkat sedang dan proporsinya tetap.

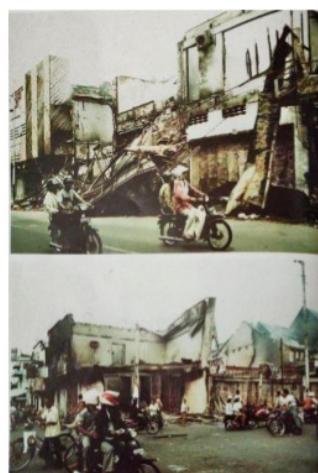
Gambar 6. Coyudan tahun 1998
(sumber : Noegroho, 1998)

Coyudan termasuk kawasan paling parah mengalami kerusakan bangunan, sebagaimana gambar 6, namun paling cepat kembali pulih. Pembangunan deretan pertokoan cepat dilakukan, mengingat kawasan ini merupakan pusat bisnis perekonomian kota. Gambar 7 memperlihatkan kondisi tahun 2019.

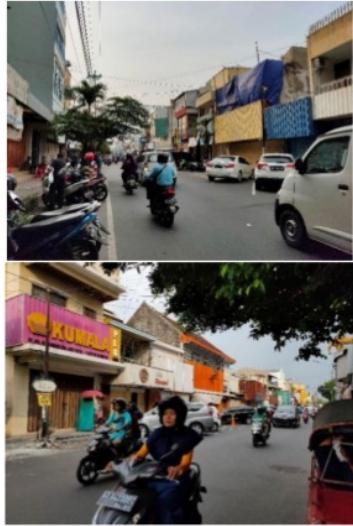
Gambar 7. Coyudan Tahun 2019
(sumber: Dokumentasi Penulis, 2019)

Indikator	Analisa
Garis	Garis menjadi terlihat jelas. Bangunan memunculkan garis berupa teralis besi dan tritisan.
Bentuk	Perubahan bentuk menjadi kuat dan tegas terjadi pada penambahan teralis besi pada bagian jendela dan terkesan waspada maupun hati-hati.
Warna	Terjadi pergantian warna dari putih ke warna-warni. Hal ini membuat kawasan Coyudan terlihat menarik, indah, dan menyenangkan.
Orientasi	Tidak terjadi perubahan orientasi bangunan (bangunan tetap menghadap ke Jl. DR. Radjiman).
Tekstur	Tekstur bangunan tidak terlihat adanya perubahan, material tetap halus dan licin.
Irama	Irama bangunan tidak ada perubahan.
Skala	Skala bangunan tidak ada perubahan sampai sekarang.
Proporsi dan dimensi	Bangunan masih digolongkan bertingkat rendah dan proporsinya tetap tidak ada perubahan.

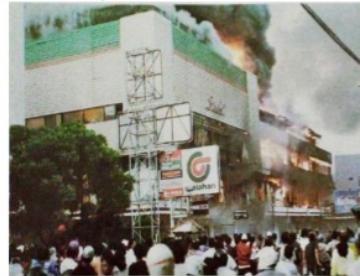
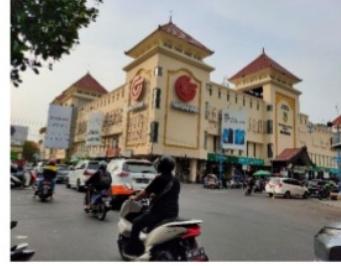
Gambar 8. Matahari Singosaren Tahun 1998 (a) dan Tahun 2019 (b)

Indikator	Analisa
Garis	Perubahan garis membuat bangunan terlihat lebih ramai adalah dari tritisan menjadi ornamen dan jendela vertikal.
Bentuk	Bentuk telah berubah lebih kuat dan aman daripada sebelumnya. Terjadi pergantian fasad dari yang berjendela besar ke hampir tanpa jendela yang terkesan tertutup seakan trauma pembakaran.
Warna	Terjadi pergantian warna dari putih ke cream. Hal ini membuat bangunan menjadi terkesan hangat dan menyenangkan.
Orientasi	Tidak terjadi perubahan orientasi bangunan (bangunan tetap menghadap ke Jl. Gatot Subroto).
Tekstur	Tekstur bangunan berubah lebih timbul dan dinamis.
Irama	Irama bangunan telah berubah menjadi berulang dan simetris akibat pembakaran dengan menghilangkan tritisan diganti ornamen bangunan.
Skala	Skala bangunan mengalami perubahan terdapat bangunan baru yang mempengaruhi skala bangunan.

Indikator	Analisa
Proporsi dan dimensi	Bangunan masih digolongkan bertingkat rendah dan proporsinya berubah kesan dari dingin menjadi hangat.

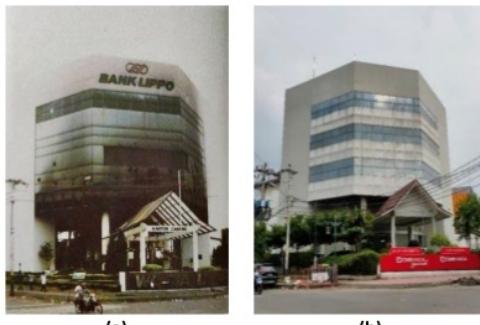
Gambar 9. Bank Lippo Tahun 1998 (a) dan tahun 2019 (b)
(sumber : Noegroho, 1998; dokumen penulis, 2019)

Indikator	Analisa
Garis	Garis diganti lebih transparan. Bagian fasad terjadi penambahan garis horizontal berupa jendela kaca.
Bentuk	Bentuk telah berubah terutama material menjadi kuat dan aman, hal ini dibuktikan dengan pergantian <i>drop off</i> dari transparan menjadi tertutup dan dinding kaca tipis bagian hall diganti balok kaca tebal.
Warna	Terjadi pergantian warna dari putih ke abu-abu. Hal ini membuat bangunan terkesan netral dan tentram.
Orientasi	Tidak terjadi perubahan orientasi bangunan (bangunan tetap menghadap ke Jl. Slamet Riyadi).
Tekstur	Tekstur bangunan tidak terlihat adanya perubahan dan material tetap licin.
Irama	Irama bangunan telah ditambahi pada bagian jendela yang berulang dan simetris bagian fasadnya.
Skala	Skala bangunan tidak ada perubahan sampai sekarang.
Proporsi dan dimensi	Bangunan masih digolongkan bertingkat rendah dan proporsinya bagus.

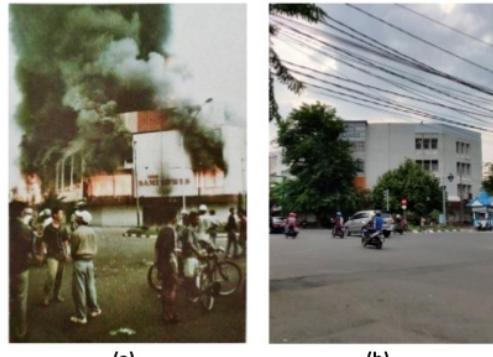
Gambar 10. Sami Luwes Tahun 1998 (a) dan tahun 2019 (b)
(sumber : Noegroho, 1998; dokumen penulis, 2019)

Indikator	Analisa
Garis	Garis terlihat kokoh dan kuat. Penambahan teralis besi bagian fasad untuk meningkatkan keamanan bagian jendela maupun dinding.
Bentuk	Bentuk telah berubah menjadi gagah dan kaku, hal ini dibuktikan dengan pergantian jendela besar ke kecil dan fasad diberi keramik dan teralis besi.
Warna	Terjadi pergantian warna dari putih coklat ke putih. Hal ini membuat bangunan terkesan steril dan bebas.
Orientasi	Tidak terjadi perubahan orientasi bangunan (bangunan tetap menghadap ke Jl. Honggowongso).
Tekstur	Tekstur bangunan tidak terlihat adanya perubahan, material tetap licin.
Irama	Irama dibuat berulang dan simetris. Irama yang berubah adalah bagian jendela dan coraknya. Jendela diganti menjadi kecil dan bercorak.
Skala	Sekarang sudah ada penambahan lantai menjadi 4.
Proporsi dan dimensi	Bangunan masih digolongkan bertingkat rendah dan proporsinya bagus.
